## Diagnostica agli Infrarossi nel Settore Nautico

**Ing. Roberto Callegari**

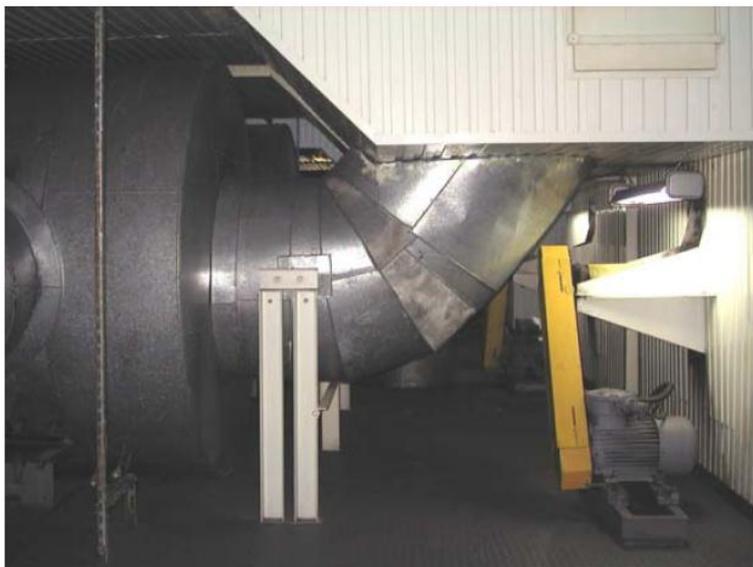
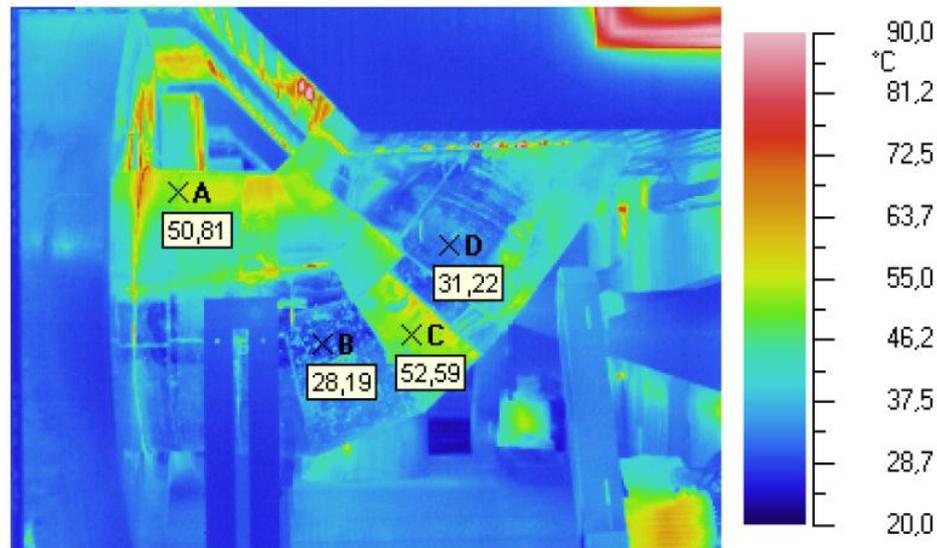
In questa condotta uscita fumi viene misurata sulla superficie lucida la temperatura di 28,19° C mentre sulla superficie opaca si misurano 52,59° C. Tale differenza di misura è dovuta alla differente emissività delle due superfici.

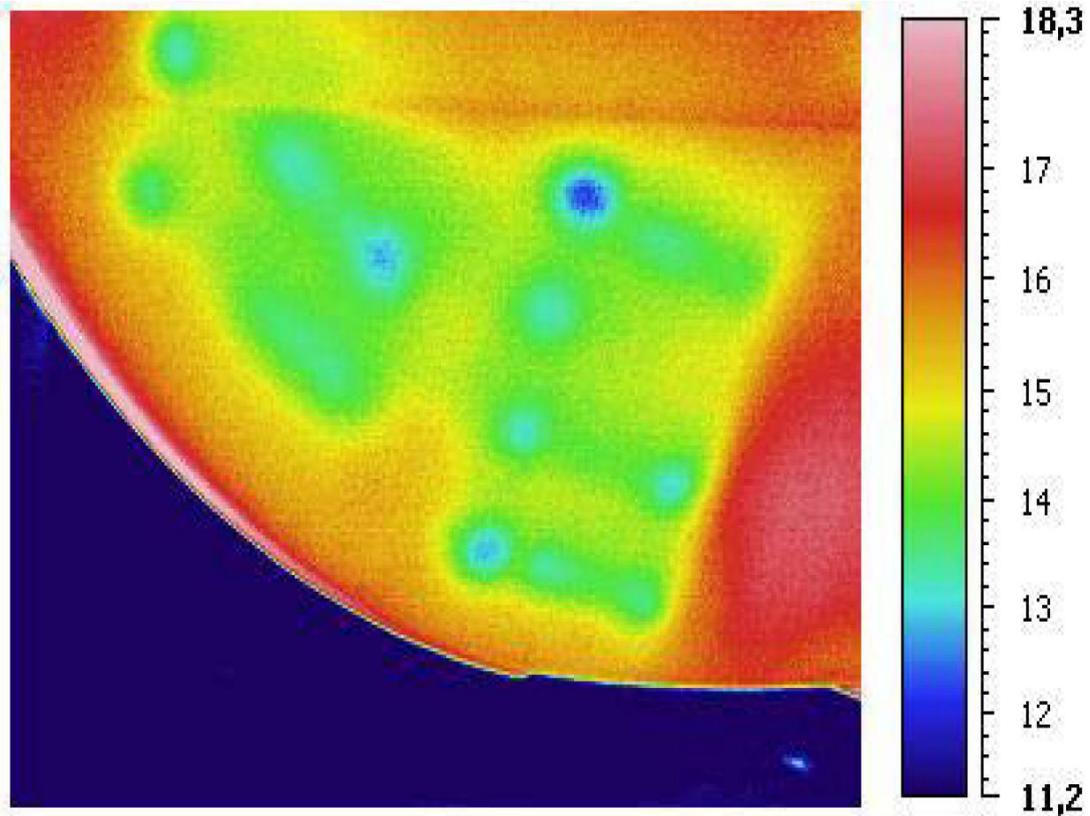
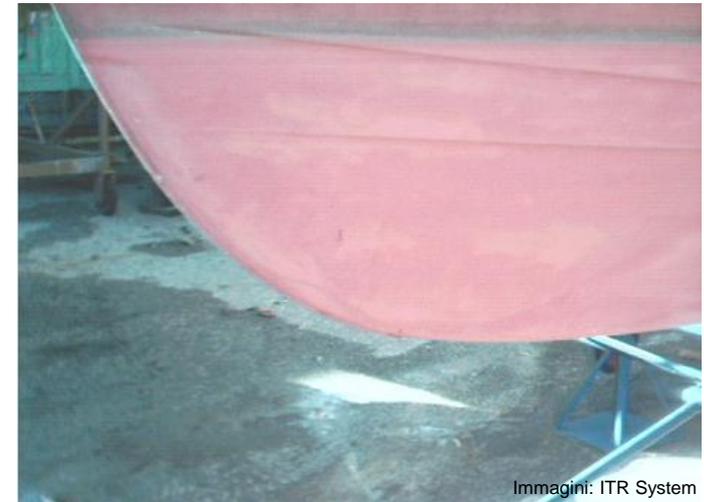
Le zone fredde sono presumibilmente imputabili al fenomeno dell'osmosi.  
 Le parti interessate dall'osmosi sono umide quindi si riscaldano meno rispetto al resto della superficie

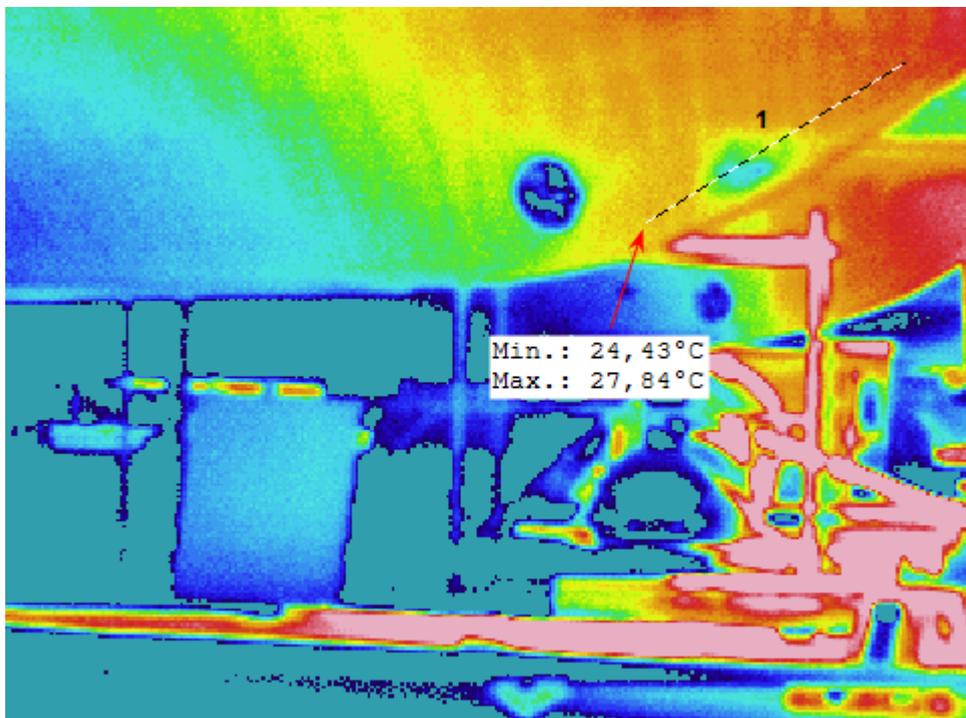
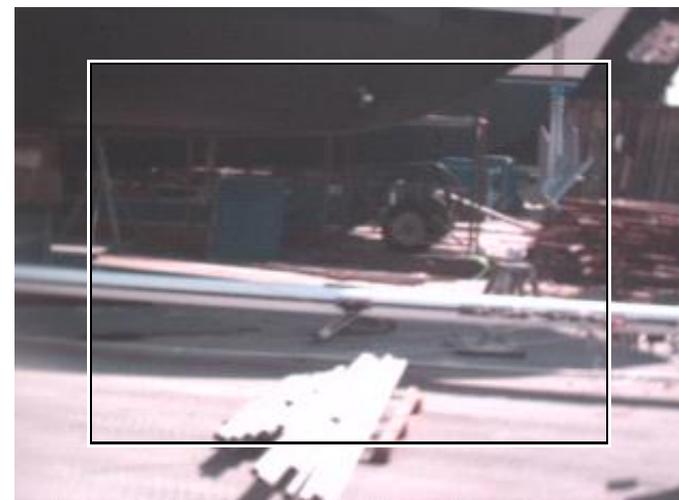
In corrispondenza del punto 1 si riscontra una anomalia di temperatura localizzata, che può essere dovuta ad una riparazione con apporto di materiale diverso oppure ad un problema di assorbimento di umidità. Si può notare la struttura di rinforzo dello scafo.

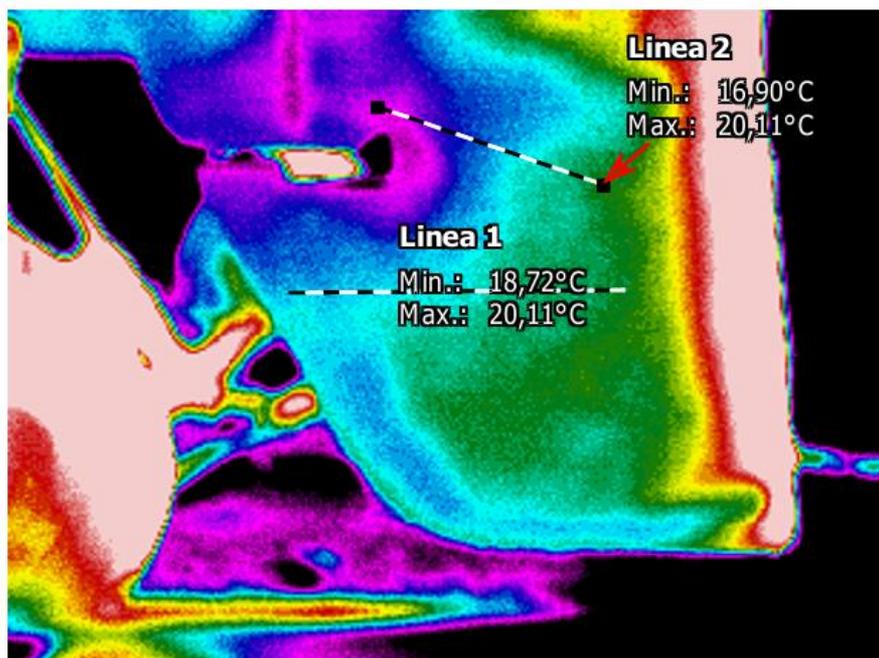
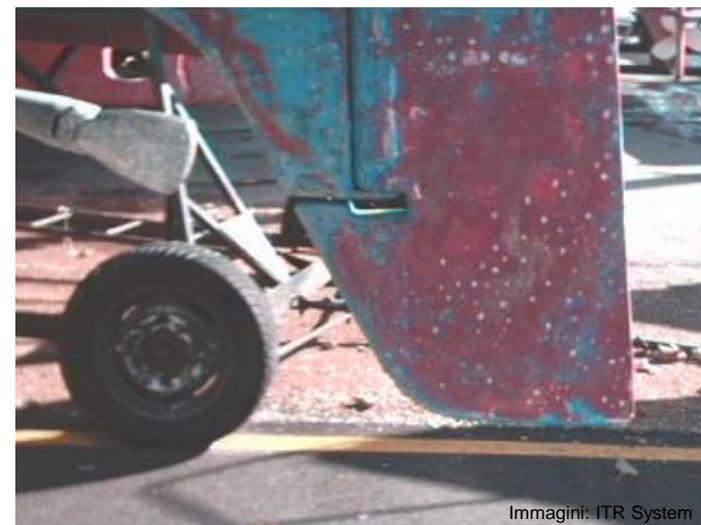
Questo timone ha delle zone fredde lungo il profilo sinistro e nelle aree adiacenti all'asse. In queste zone la differenza di temperatura può rappresentare la diffusione dell'assorbimento di umidità della vetroresina.

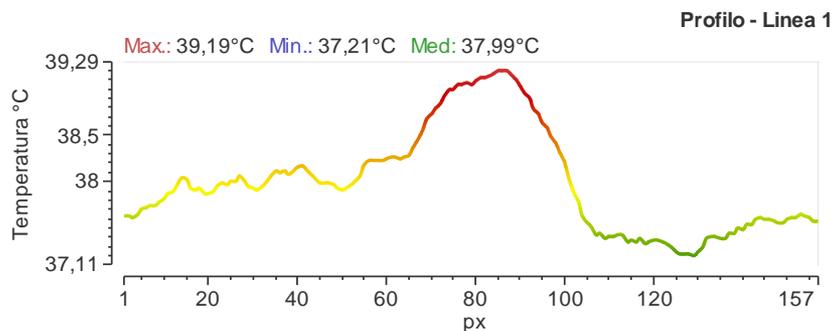
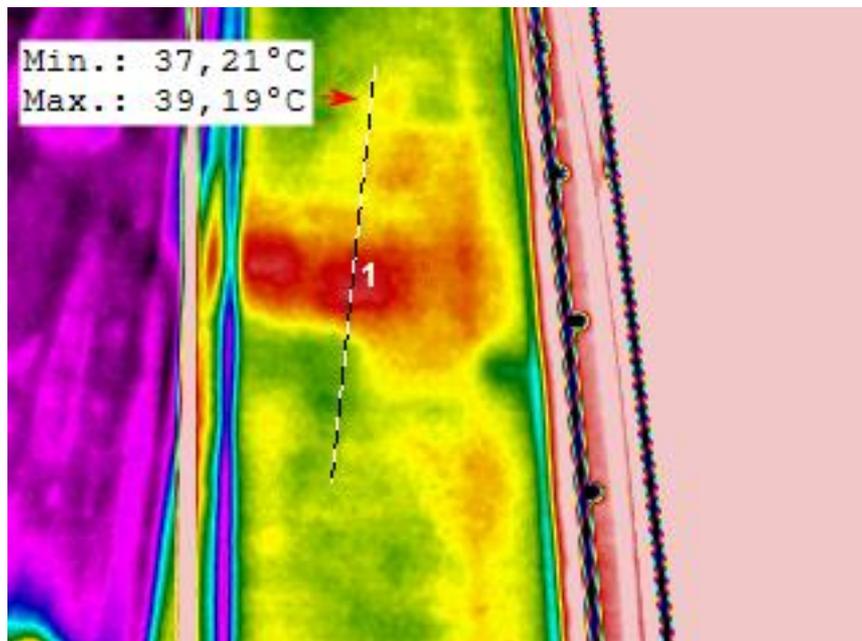
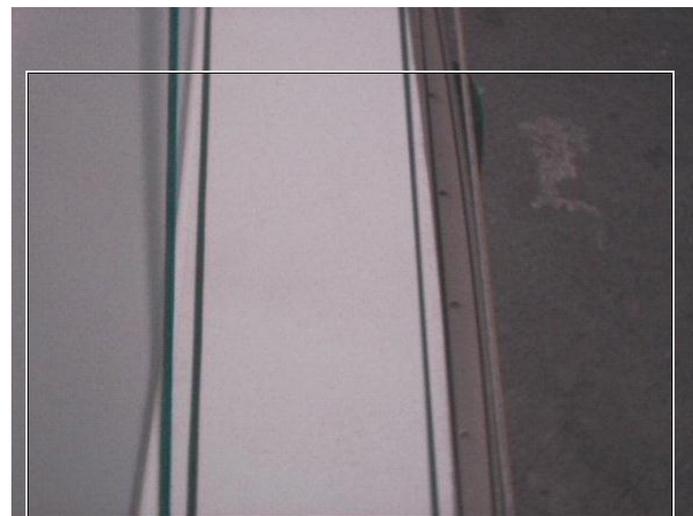
L'immagine rappresenta la coperta di una imbarcazione costruita in sandwich. Nella zona centrale dell'immagine si nota una zona con temperatura più elevata che indica un possibile distacco della pelle in vetroresina dal core.

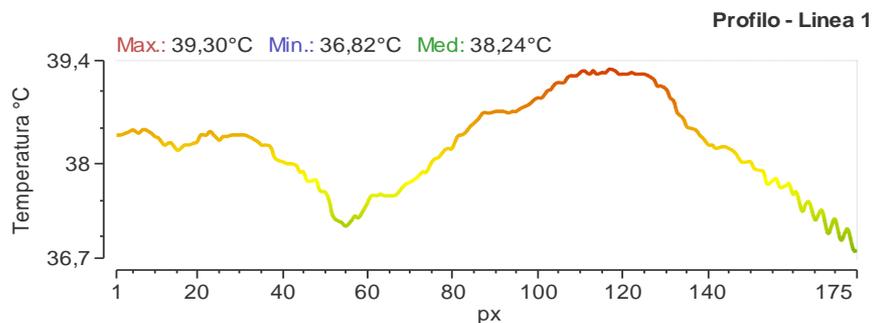
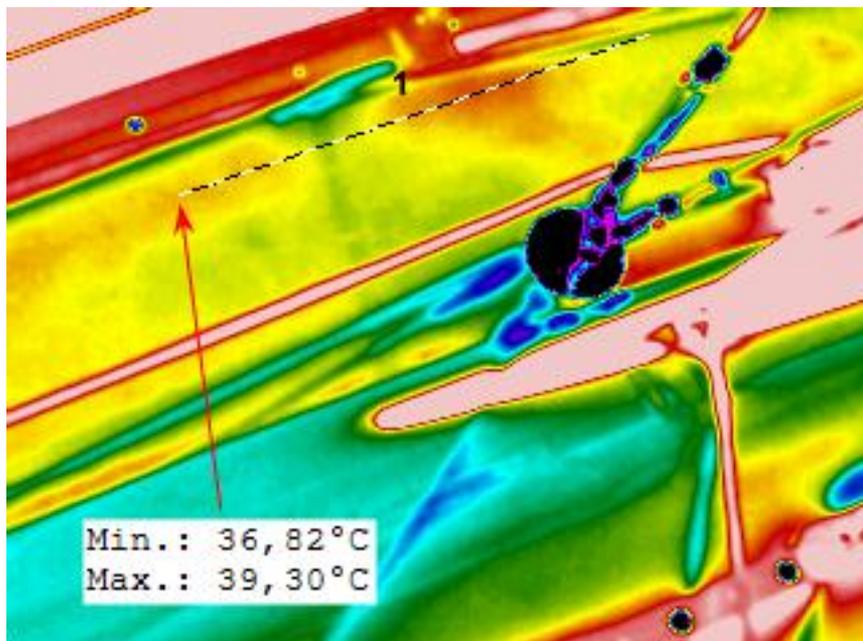
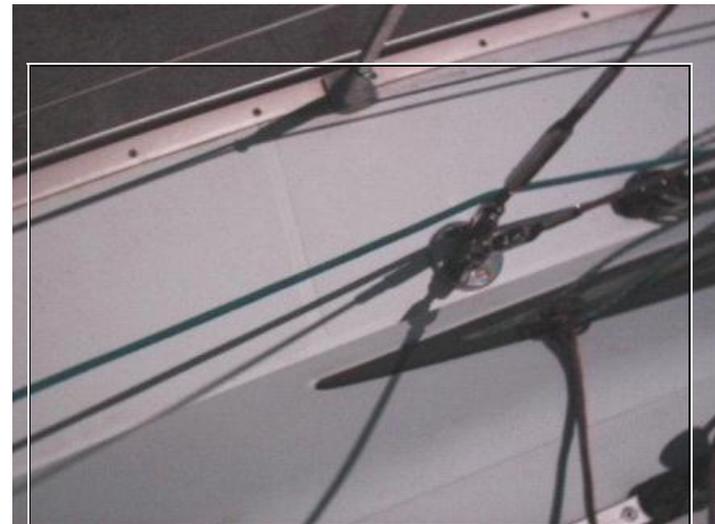
Anche in questo caso riscontriamo una zona a temperatura superiore che indica un possibile problema di contatto tra pelle e core.

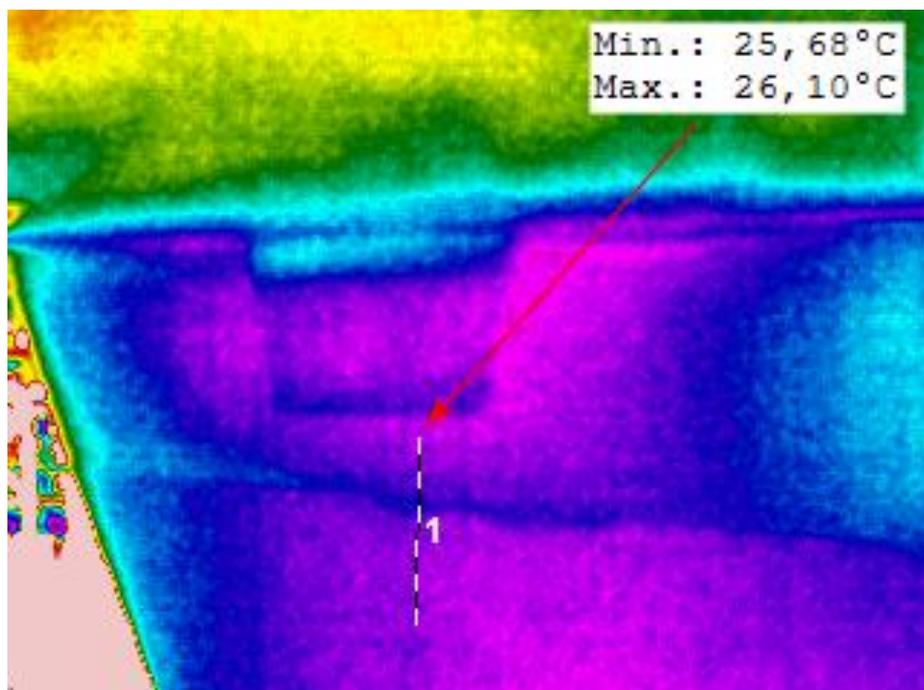
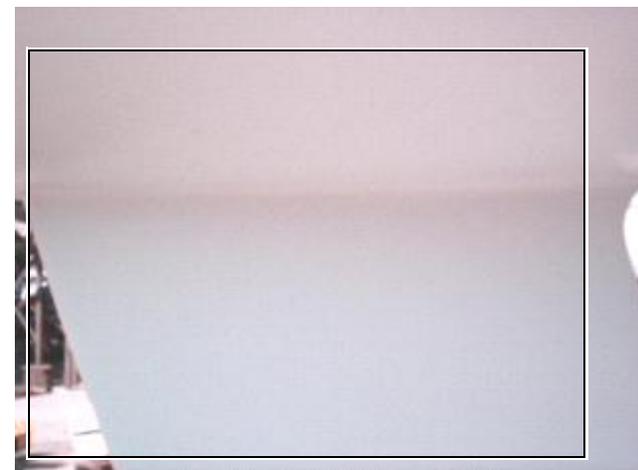
In questo caso oltre al pozzo di sentina si riscontra una irregolarità longitudinale che può rappresentare una cricatura del materiale o una riparazione; sono opportuni in questo caso ulteriori accertamenti sullo stato della deriva.

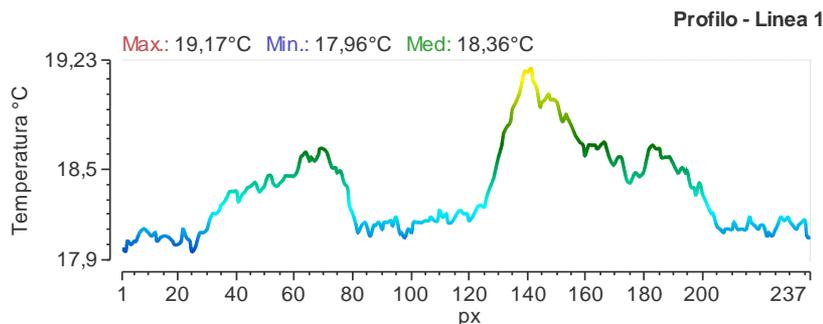
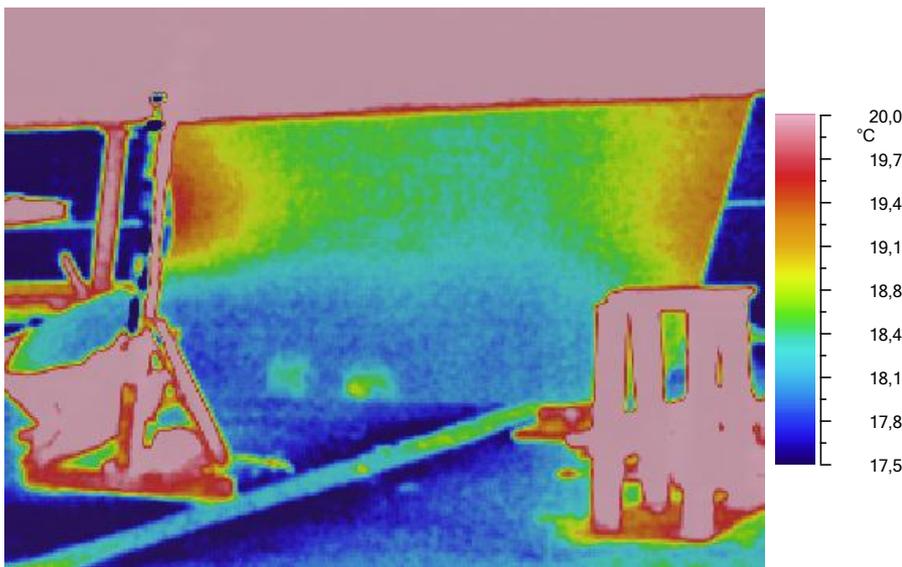
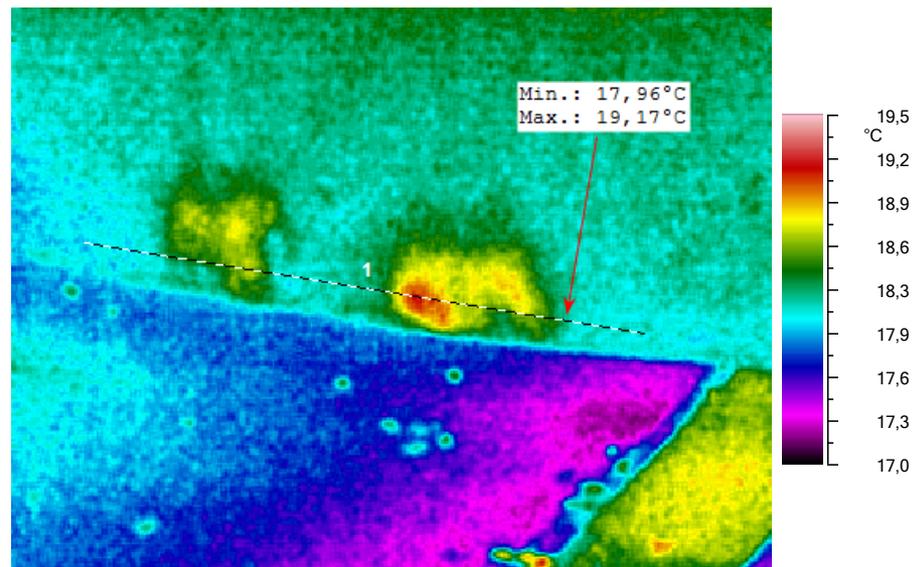
Nonostante in apparenza il bulbo di questa imbarcazione appaia in perfette condizioni, si notano due anomalie termiche dovute probabilmente a riparazioni oppure alla presenza di ossido sotto lo strato verniciato.

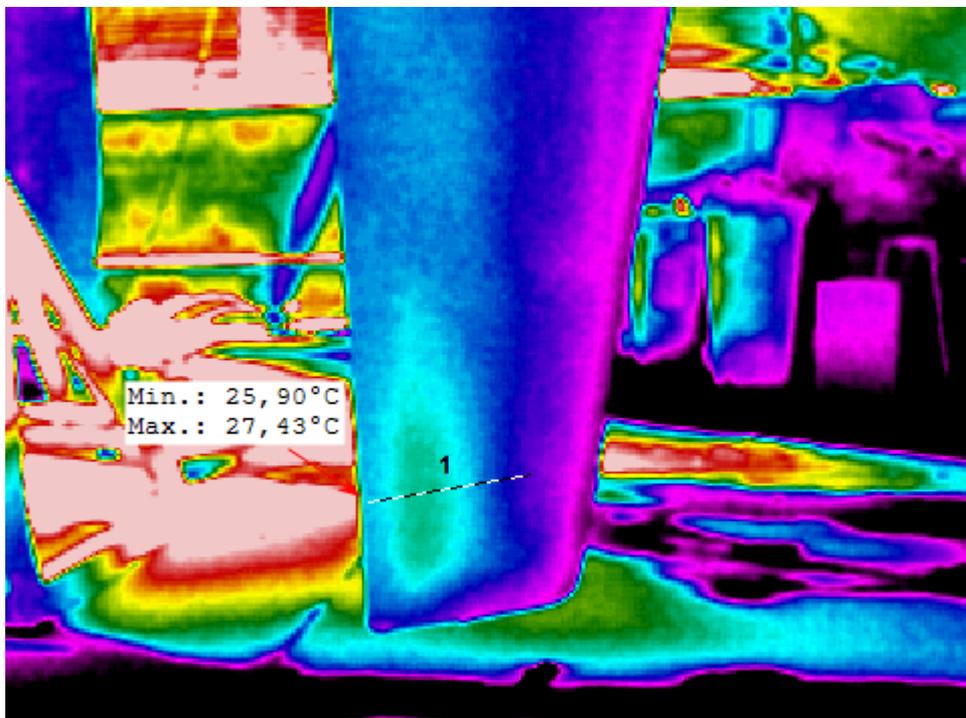
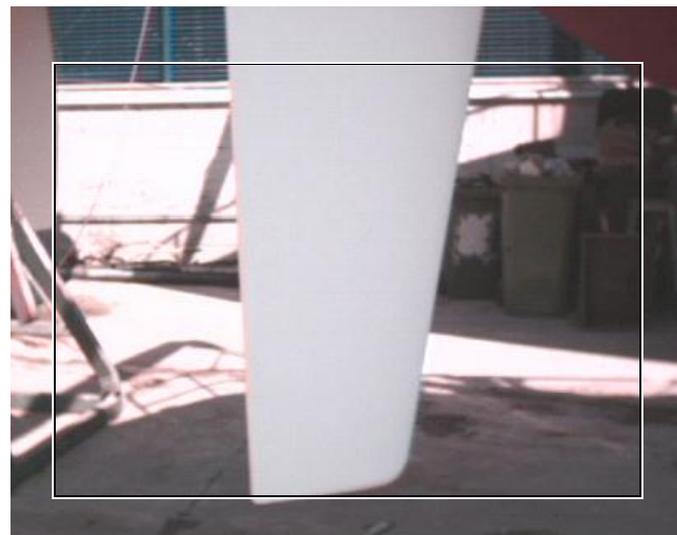
In questo caso si riscontra una irregolarità nella zona posteriore bassa del timone che può rappresentare una riparazione o stuccatura; sono opportuni in questo caso ulteriori accertamenti sullo stato del manufatto.

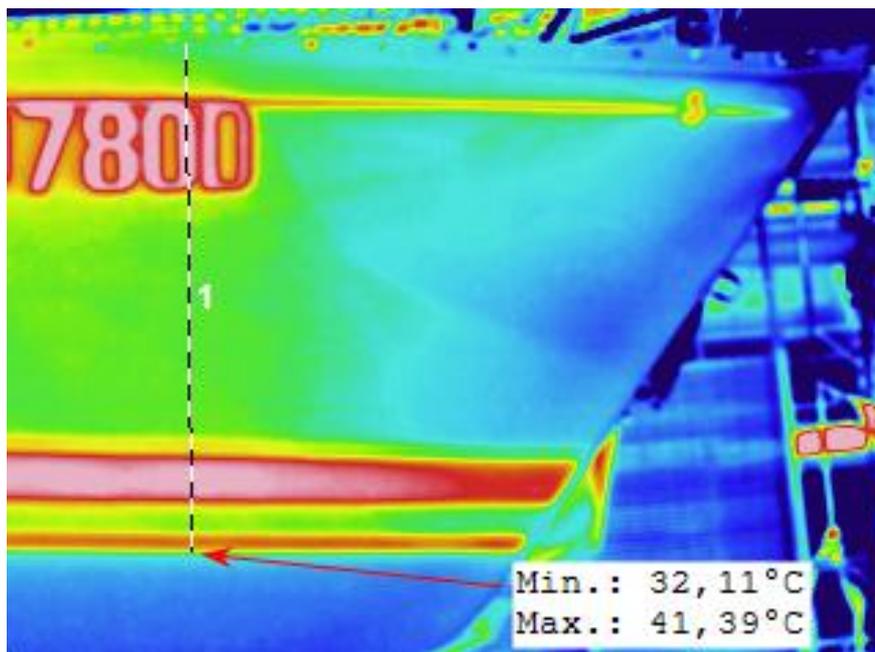
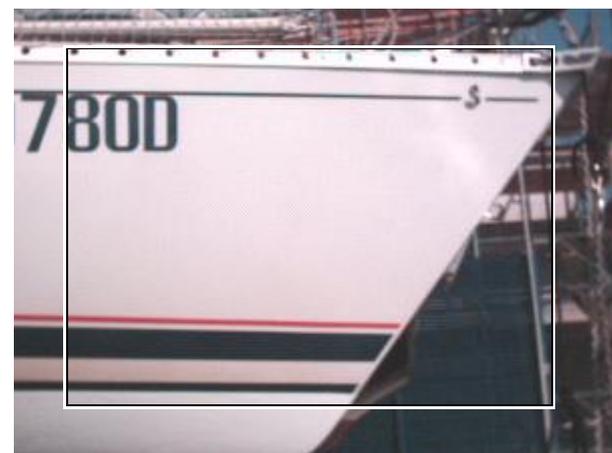
Come si può osservare, la parte scura dello scafo (fregi e scritte) risulta avere, a parità di esposizione, una temperatura decisamente superiore a quella delle parti chiare (circa 10° C in questo caso). Si evidenzia come il colore scuro dello scafo, pur essendo più elegante, provochi sollecitazioni termiche maggiori ai materiali, oltre che creare condizioni di abitabilità meno confortevoli.

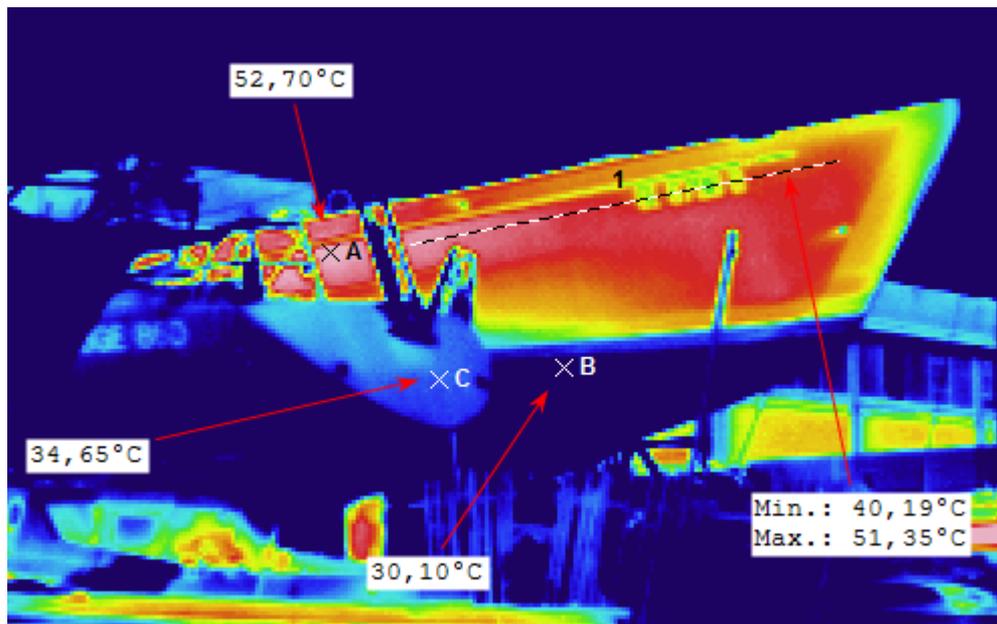
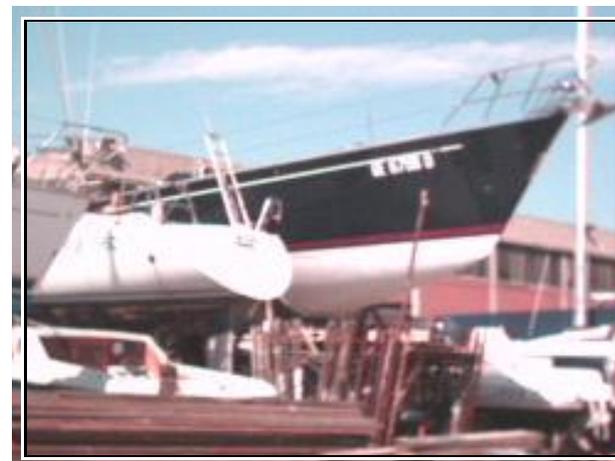
In questo caso le temperature sono decisamente superiori; confrontando la temperatura dello scafo blu con quella dello scafo bianco di fianco, soggetto al medesimo irraggiamento, si riscontrano differenze di temperatura di oltre 15 ° C, fino a punte di quasi 20 ° C

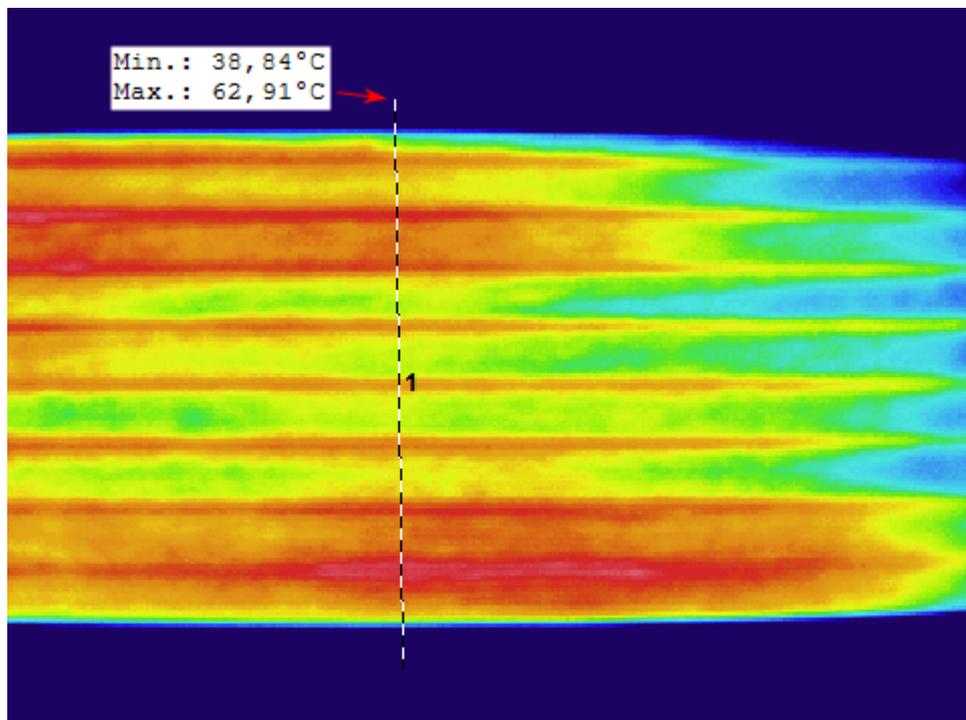
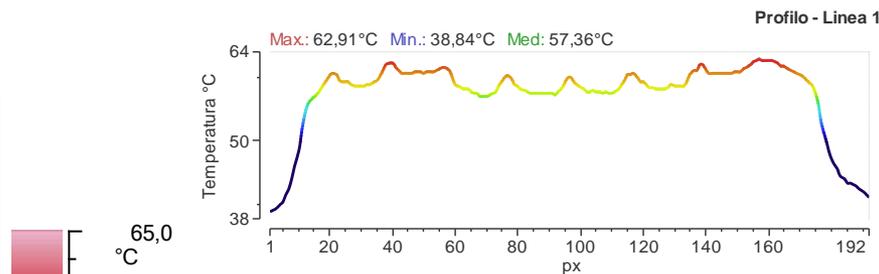
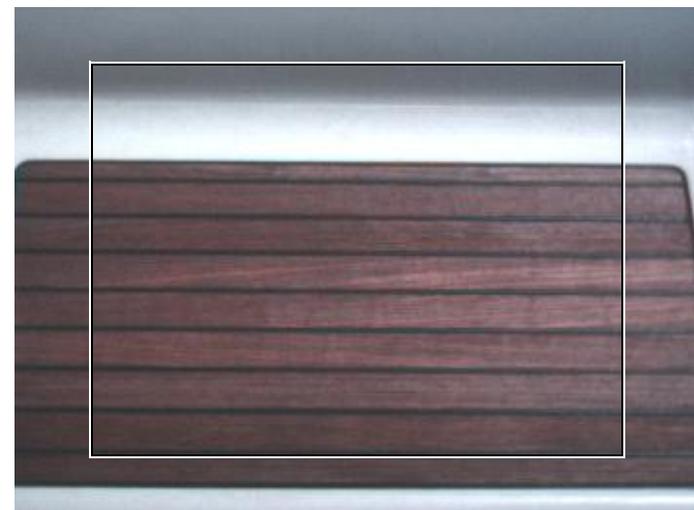
Si può agevolmente notare la sensibile differenza di temperatura (quasi 25° C) tra la superficie in teak e quella in vetroresina in particolare in corrispondenza alle sigillature in materiale polimerico.

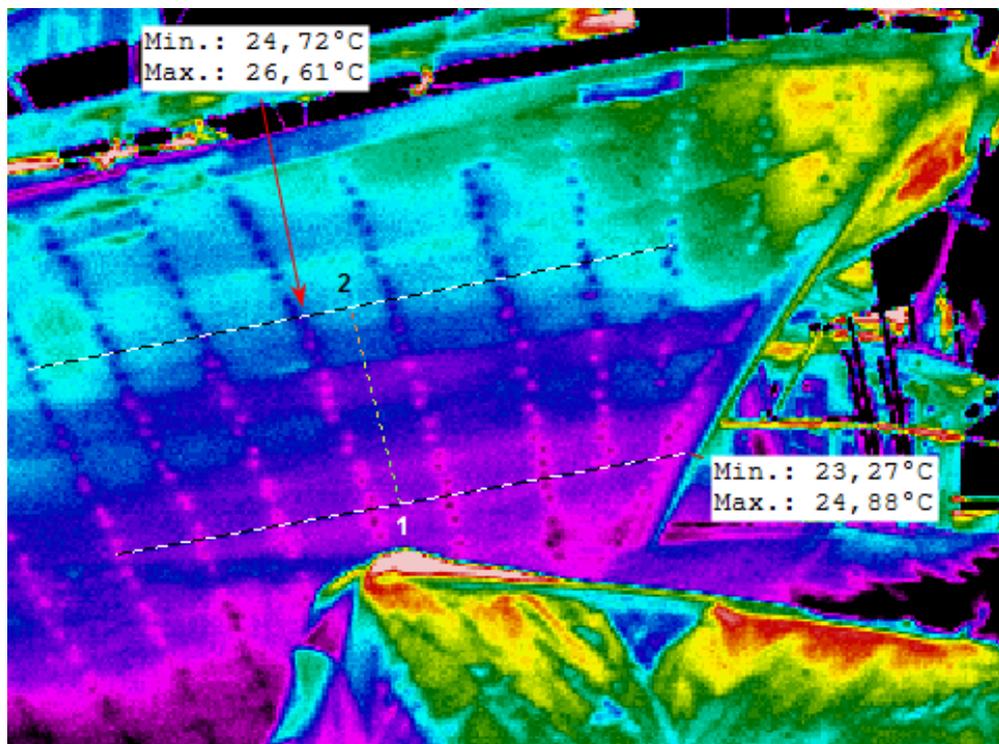
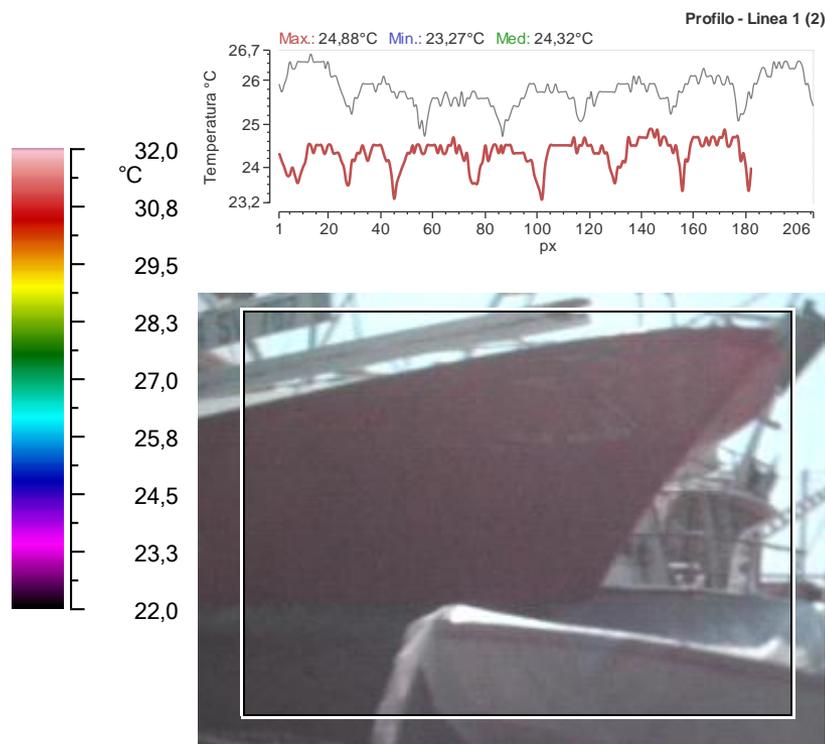
Si nota con evidenza la zona dell'opera morta che, pur essendo al di sopra della line di galleggiamento, ha assorbito umidità e si trova pertanto ad una temperatura inferiore a quella della zona circostante asciutta.

Si notano inoltre la struttura dello scafo e le chiodature di fissaggio delle tavole.

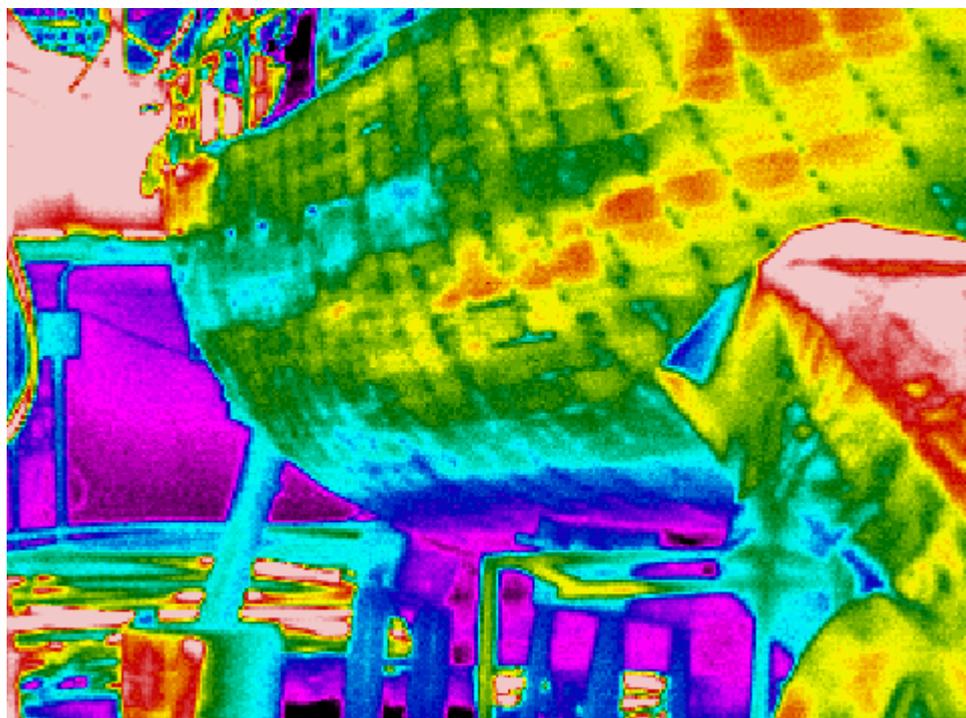
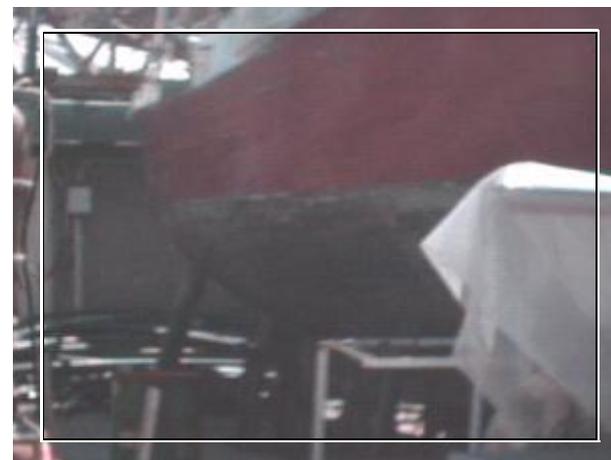
Si è riscontrata un'altra zona ad elevato valore di umidità del fasciame.

Le zone più calde in alto a destra sono probabilmente dovute a distacco dello strato protettivo esterno.

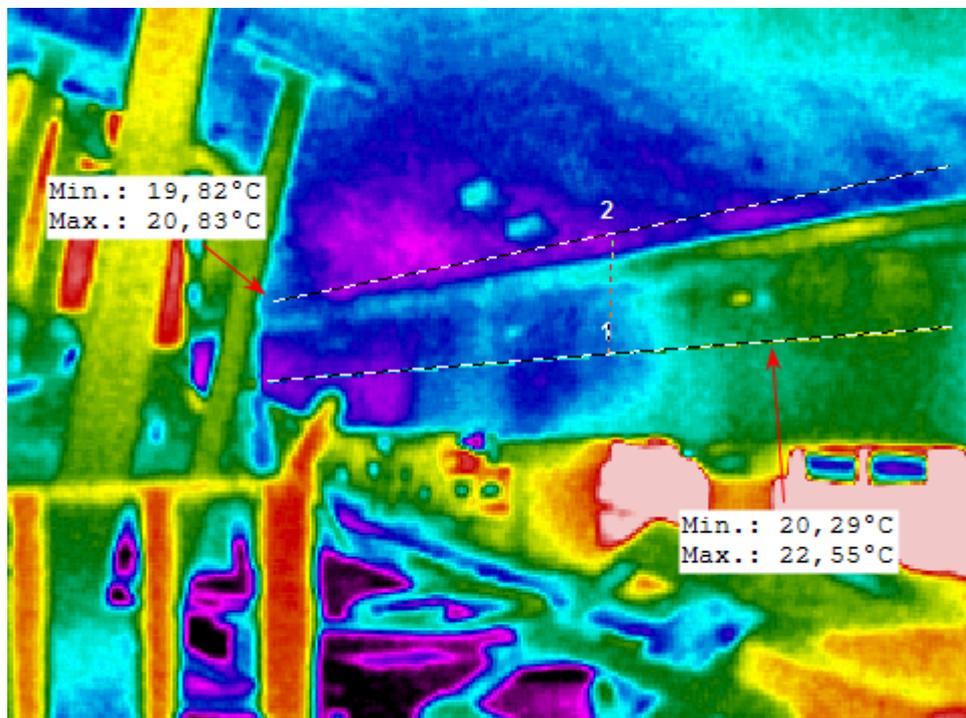
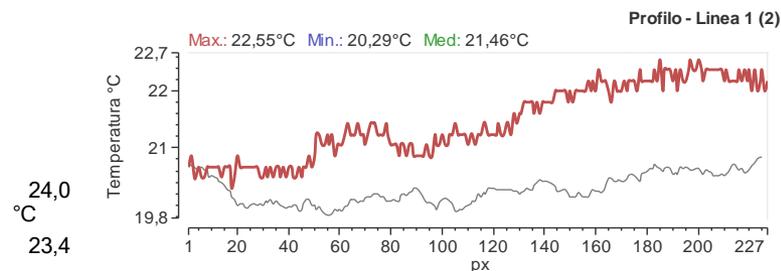
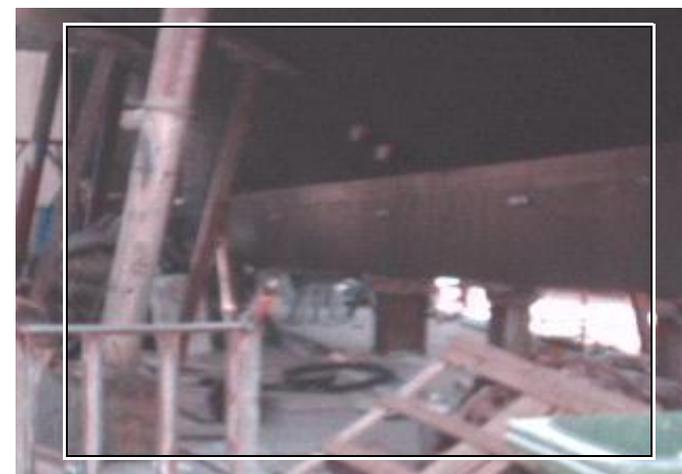
Questa è la ripresa della chiglia di un grosso caicco.

Si noti come nella zona sinistra si sia verificato un assorbimento di umidità sia sulla chiglia che sul fasciame mostrato dall'area più fredda.

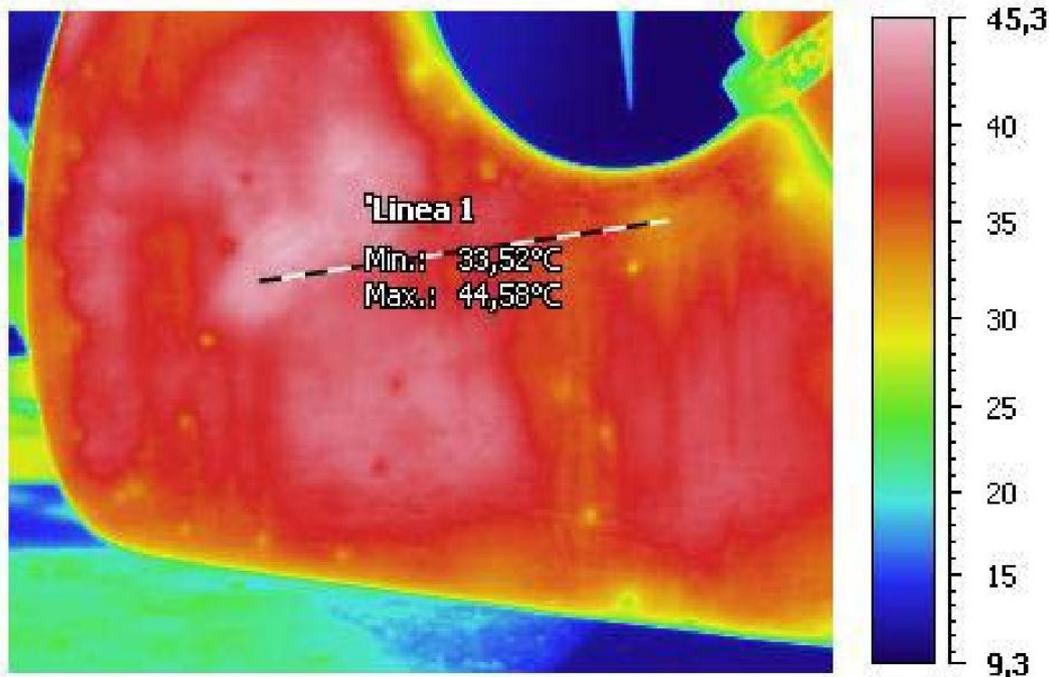
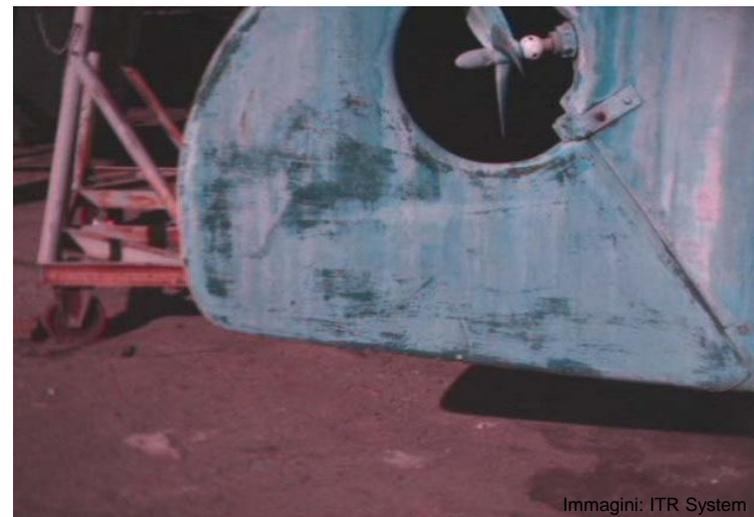
L'elevata differenza di temperature mostrata dalla linea 1 mette in evidenza una vasta zona interessata da difetto del materiale. Vista la regolarità dell'area interessata la zona rappresentata in bianco/rosso può essere il risultato di una riparazione con apporto di materiale di diversa conducibilità termica. L'elevata differenza di temperatura non esclude la possibilità che si tratti di un distacco del materiale riportato.

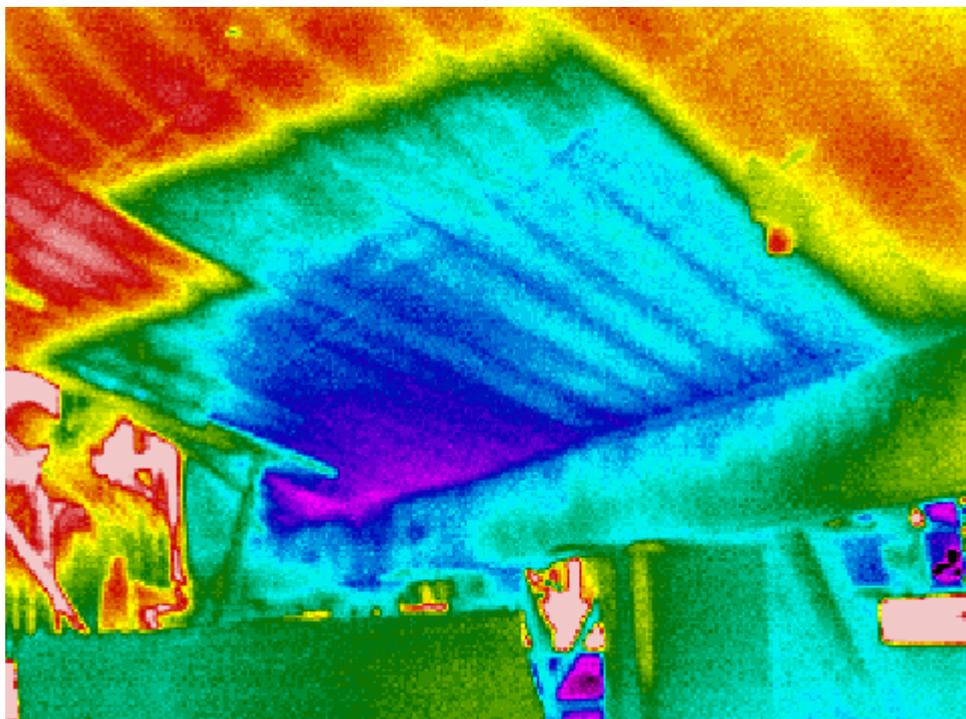
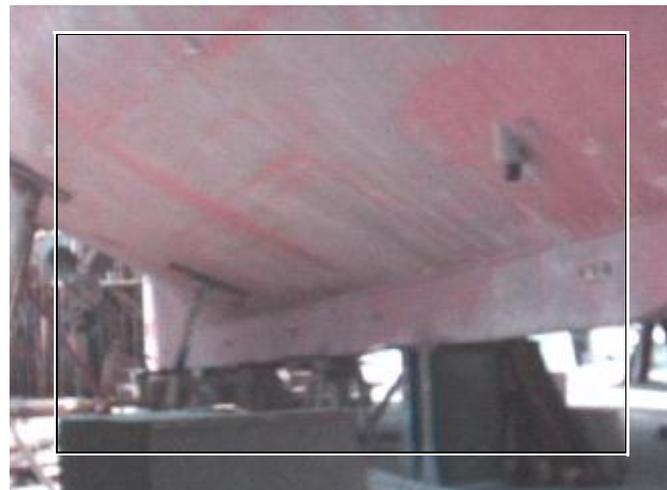
Si noti la regolarità strutturale e la notevole anomalia termica, dovuta ad una cassa (serbatoio) strutturale di acqua o di carburante.

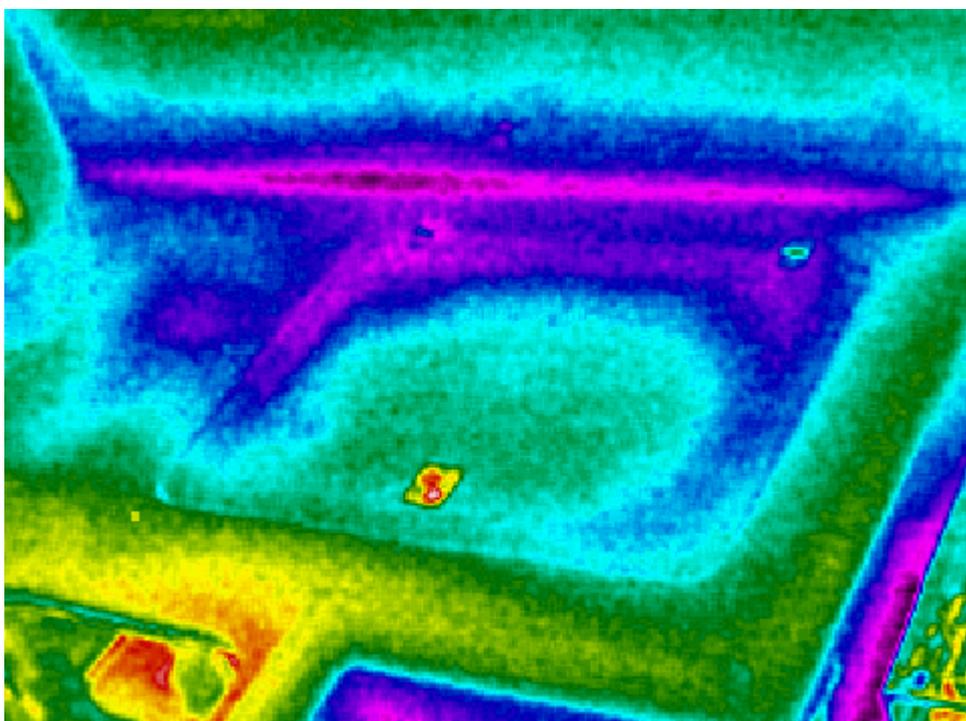
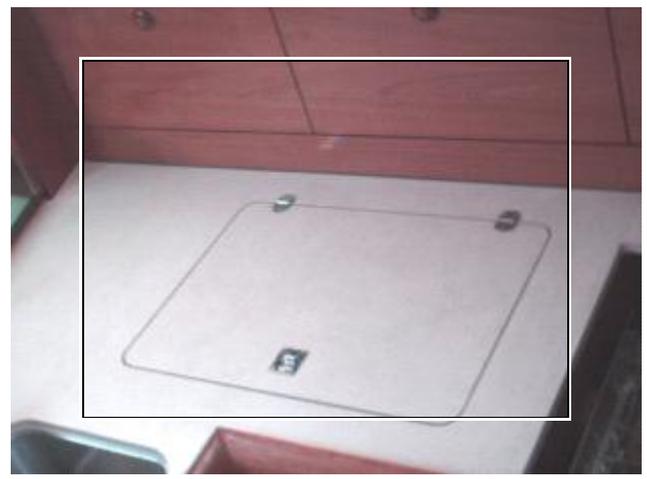
Dispersioni termiche dal frigorifero.

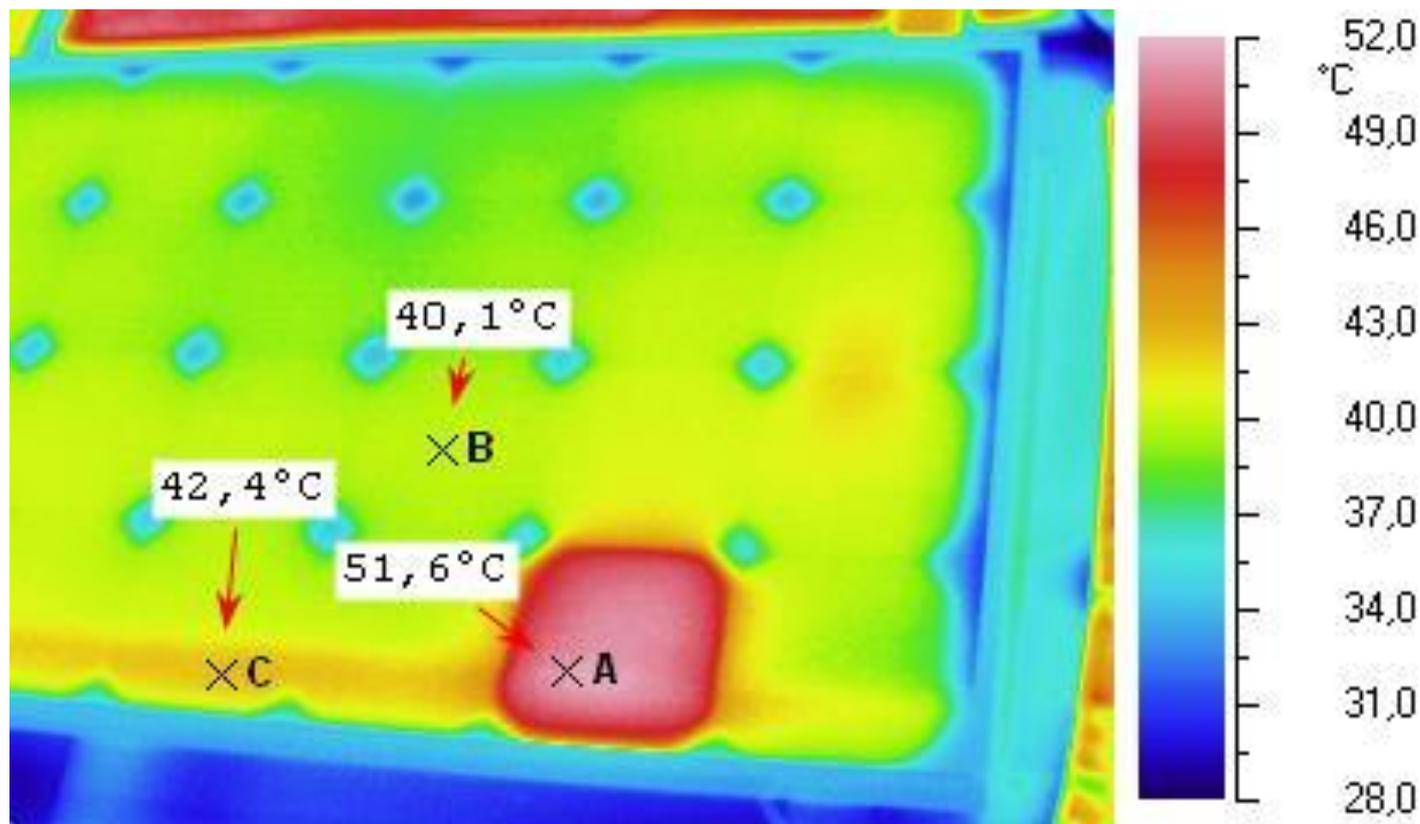
E' possibile visualizzare l'eventuale presenza di celle difettose, che compaiono come zone a temperatura superiore.
