## Diagnostica agli Infrarossi nel Settore Nautico

**Ing. Roberto Callegari**

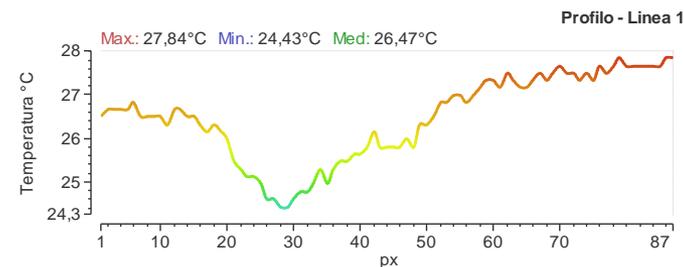
In corrispondenza del punto 1 si riscontra una anomalia di temperatura localizzata, che può essere dovuta ad una riparazione con apporto di materiale diverso oppure ad un problema di assorbimento di umidità. Si può notare la struttura di rinforzo dello scafo.

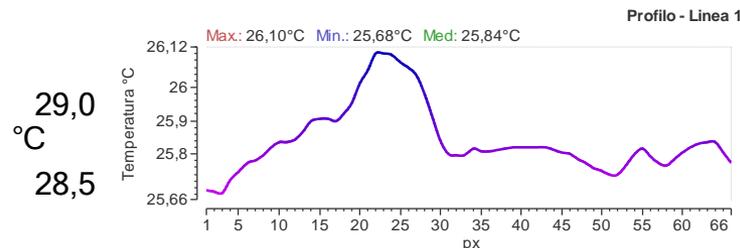
In questo caso oltre al pozzo di sentina si riscontra una irregolarità longitudinale che può rappresentare una cricatura del materiale o una riparazione; sono opportuni in questo caso ulteriori accertamenti sullo stato della deriva.

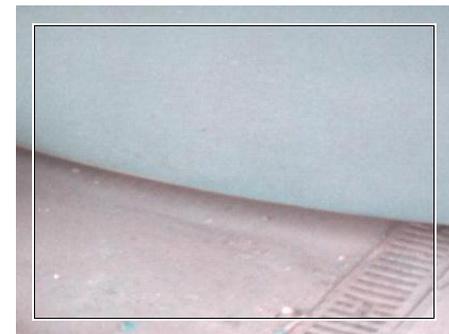
Nonostante in apparenza il bulbo di questa imbarcazione appaia in perfette condizioni, si notano due anomalie termiche dovute probabilmente a riparazioni oppure alla presenza di ossido sotto lo strato verniciato.

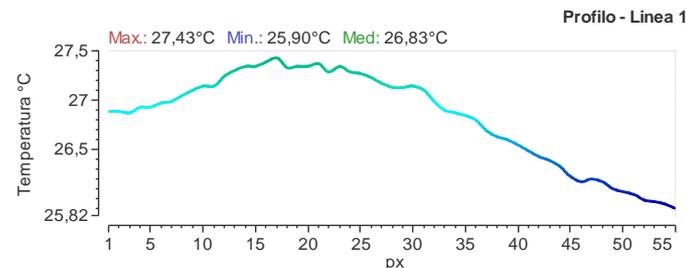
In questo caso si riscontra una irregolarità nella zona posteriore bassa del timone che può rappresentare una riparazione o stuccatura; sono opportuni in questo caso ulteriori accertamenti sullo stato del manufatto.

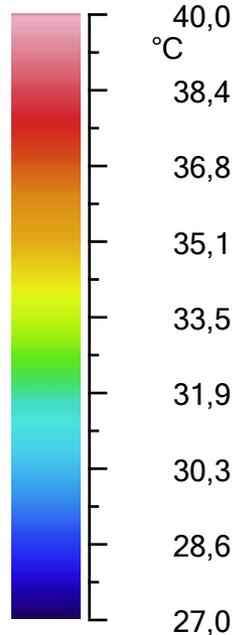
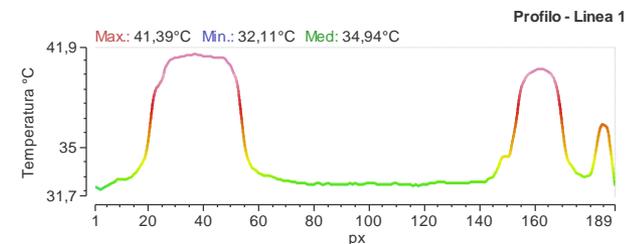
Come si può osservare, la parte scura dello scafo (fregi e scritte) risulta avere, a parità di esposizione, una temperatura decisamente superiore a quella delle parti chiare (circa 10° C in questo caso). Si evidenzia come il colore scuro dello scafo, pur essendo più elegante, provochi sollecitazioni termiche maggiori ai materiali, oltre che creare condizioni di abitabilità meno confortevoli.

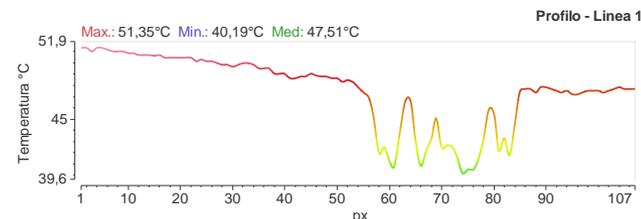
In questo caso le temperature sono decisamente superiori; confrontando la temperatura dello scafo blu con quella dello scafo bianco di fianco, soggetto al medesimo irraggiamento, si riscontrano differenze di temperatura di oltre 15 ° C, fino a punte di quasi 20 ° C

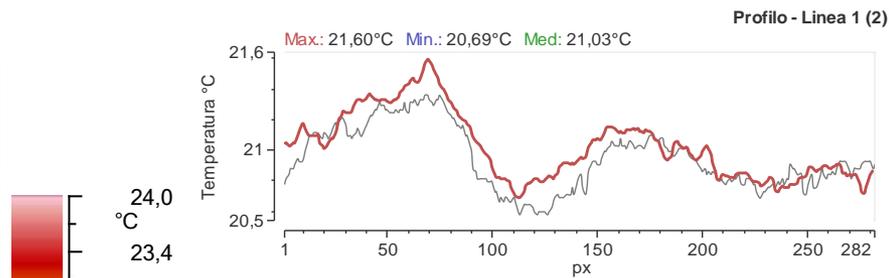
L'elevata differenza di temperature mostrata dalla linea 1 mette in evidenza una vasta zona interessata da difetto del materiale. Vista la regolarità dell'area interessata la zona rappresentata in bianco/rosso può essere il risultato di una riparazione con apporto di materiale di diversa conducibilità termica. L'elevata differenza di temperatura non esclude la possibilità che si tratti di un distacco del materiale riportato.
